Istuinkalusto Aleksanterin teatterin Keisarin sviitistä

Konservointi, restaurointi, tutkimus

Metropolia Ammattikorkeakoulu

Opinnäytetyö

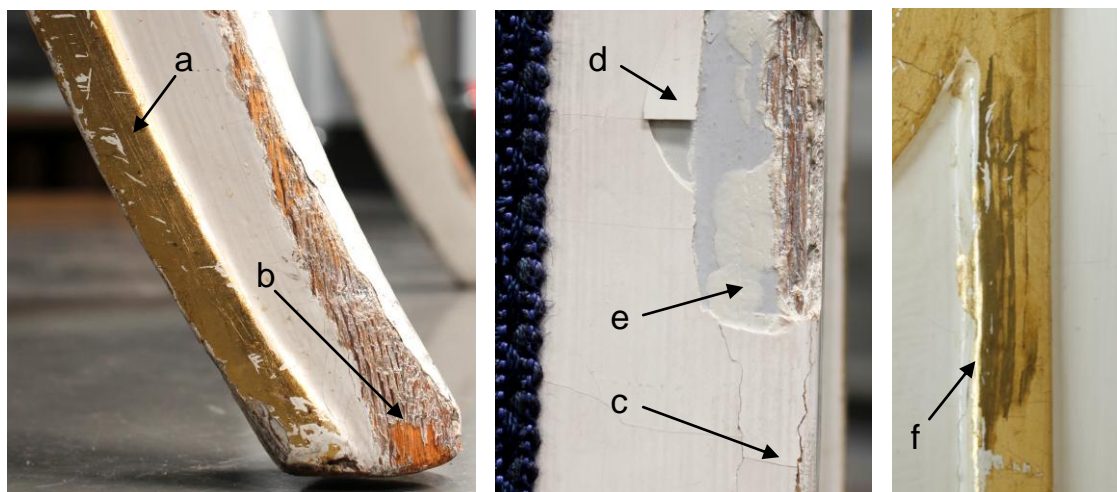
Sen sijaan tuolin pintakäsittely on monin paikoin pahasti vaurioitunut (kuva 12, a–f). Vaurioituminen oli tapahtunut kolmen eri tekijän yhteisvaikutuksesta. Tuolin käyttö, olosuhdemuutokset ja aikaisemmat pintakäsittelyt ovat kaikki osaltaan vaikuttaneet pintamateriaalien kuntoon. Metallipinnan kulumat (a) ja jalkojen pyöristyminen (b) ovat suoraa seurausta käytön aiheuttamasta mekaanisesta rasituksesta. Sen sijaan maalattulle puulle tyypillinen pintakäsittelyn irtoaminen johtuu lähtökohtaisesti kahden eri materiaalin, puupohjan ja pintamaalin, fysikaalisista ominaisuuksista. Puu on hygroskooppinen materiaali, joka reagoi herkästi ilmankosteuden muutoksiin laajenemalla ja kutistumalla suhteellisen kosteusprosentin (RH) vaihdellessa esim. vuodenaikojen mukaan. (Umney ym. 2003, 77) Samaan aikaan maalipinta pyrkii pysymään muodossaan eikä reagoi yhtä nopeasti olosuhdemuutoksiin. Erityisesti lyijyvalkoista sisältävät maalipinnat ovat todella kovia ja jäykkiä eivätkä helposti pehmenne kosteuden ja lämmön vaikutuksesta. (Ruuben 2020b.) Materiaalien väliin syntynyt jännite aiheuttaa maalipintaan halkeamia (c) ja irrottaa sen puupohjasta (d). Tällöin pinta saattaa näyttää vielä ehjältä, mutta käsittelyssä tippuu herkästi pois (e). Tilannetta pahentavat aikaisemmat restaurointimenetelmät, joissa alemmat pintakerrokset oli jätetty sellaisenaan uuden alle. Näin pinnan uudistus on helpompi ja nopeampi toteuttaa, mutta tulos on sitä herkempi vaurioitumaan uudelleen, mitä enemmän kerroksia on kertynyt. Erityisesti metalleilla on heikko adheesio lähes kaikkien maalien ja liima-aineiden kanssa, koska nämä eivät pääse lainkaan imeytymään tasaiseen, kiinteään metallipintaan (Градов 2018).

Paljaan metallipinnan tummuminen (f) johtuu paitsi suojaavan lakkakerroksen puutteesta myös materiaalivalinnasta. Kemiallisesti stabiilin, korkean karaattiarvon omaavan, kultalehden sijaan koristeissa on myöhempien käsittelyjen yhteydessä käytetty halvempaa lyöntimetallia: kuparin ja sinkin sekoitusta eli messinkiä. Lyöntimetalli oksidoi tuu ilmassa olevan hapen vaikutuksesta ja muuttuu ajan myötä tummemmaksi. Tummunemista kiihdyttää metallipinnan koskeminen paljain käsin, jolloin pinnalle käsistä tarttunut rasva saa aikaan kemiallisen reaktion (AICCM 2020; Umney ym. 2003, 341).

Kuva 12. Tuolin vauriot (a–f).

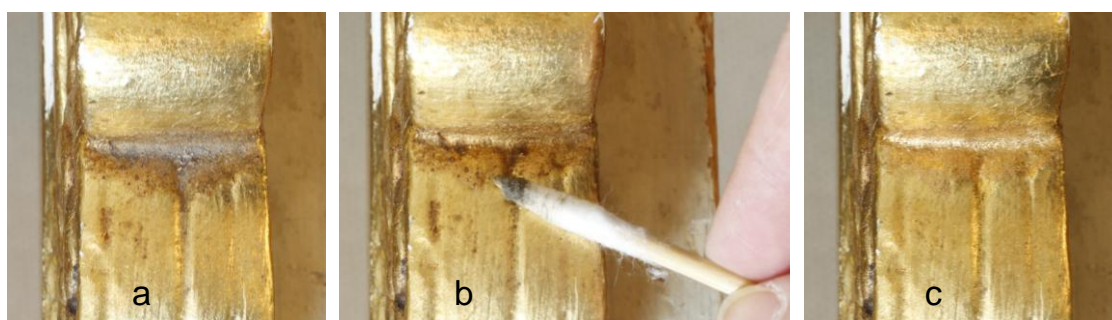
Paikoitellen koristeosien kultauksia oli täydennetty pronssimaalilla, joka on ajan myötä oksidoitunut ja erottui tummempina alueina epätasaisella kiillolla. Pronssimaalin täydellinen poistaminen vaurioittamatta öljykultausta olisi ollut erittäin haasteellista. Pronssimaalin liuottamiseen käytetty asetonigeeli saattaisi poistaa samalla myös sen alla olevan metallilehden. (Auffret & Nikolaus 2018, 23, 29; Sawicki, Rouse, Lo Bianco & Kautto 2019, 10.) Pintaa päätettiin kirkastaa poistamalla varovasti ainoastaan päällimmäinen oksidoitunut kerros pronssimaalatuista alueista (kuva 23). Hapettumat poistettiin asetoniin kastetulla pumpulipuikolla kevyesti hankaamalla. Vaikka asetoni haihtui suhteellisen nopeasti, se ehti vaikuttaa juuri sen verran, että pinnalta irtosi tummunutta pronssimaalia ja alla oleva lyöntimetalli jäi koskemattomaksi.

Kuva 23. Pronssimaalilla retusoitu alue käsittelemättömänä (a), puhdistettuna pölystä (b) ja oksidoituneesta pintakerroksesta (c).

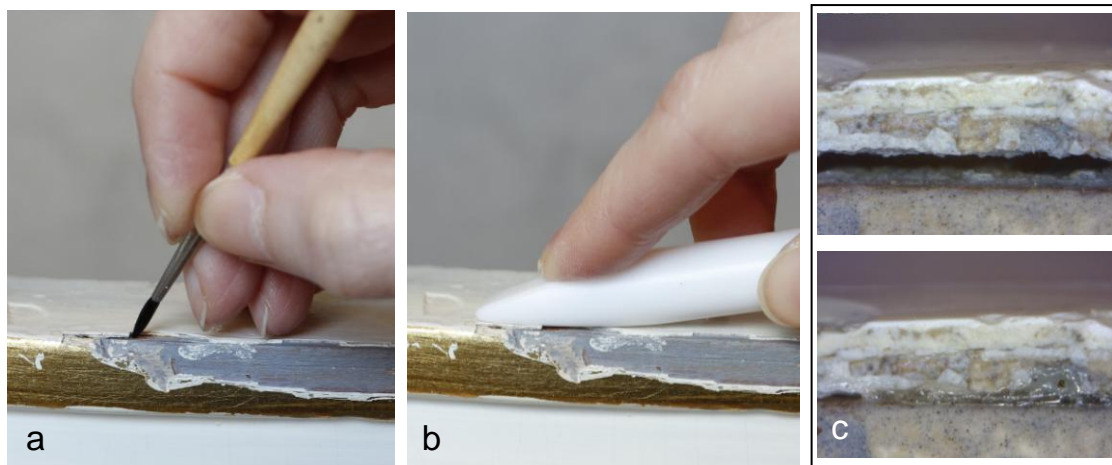
Kuva 24. Maalikerrosten kiinnitysvaiheet (a–b) sekä mikroskooppikuva halkeamasta ennen liimausta ja sen jälkeen (c).

Toimenpide aloitettiin viemällä halkeamaan pienellä oravankarvasiveltimellä ligroiinia ja perään toisella siveltimellä kalaliimaa (kuva 24, a). Liima laimennettiin vedellä tarpeen mukaan suhteessa 2:1, jolloin kuiva-aineprosentiksi tuli noin 30. Liimaa lisättiin vähitellen irronnutta palaa kevyesti painelleen, kunnes se täytti koko halkeaman. Liiman annettiin kuivahtaa, minkä jälkeen halkeama painettiin kiinni silikonilastalla (b). Oikealla hetkellä painettuna, sauma näytti liimautuvan hyvin muutamassa sekunnissa eikä vaatinut pidempiaikaista puristusta (c). Selkänojassa oli erityisen laajoja maalialueita irti ja koholla. Niiden liimaamiseen jouduttiin käyttämään ruiskua, puristamalla liimaa pintojen väliin syntyneisiin ilmataskuihin.

Ylimääräinen liima pyyhittiin pinnalta pois nihkeällä pumpulipuikolla. Tämä tehtiin vasta pinnan kuivumisen jälkeen, sillä liimalla juuri kostutettu pohjuste oli paikoin liian herkkä irtomaan ja murenemaan eikä kestänyt kevyttäkään hankausliikettä.

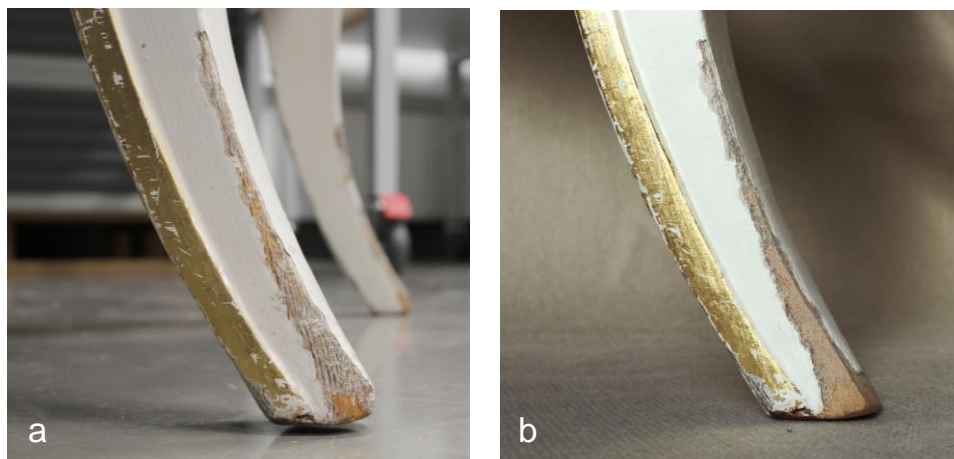
Kittaus oli onnistunut (kuva 26), mutta siitä ei saatu aivan puun väristä, sillä sävy muuttui hiukan kitin kuivuessa. Jalkojen vaurioituessa massa tulee kuitenkin muistuttamaan puuta kauempaa katsottuna ja sulautumaan puupintaan. Samalla se on kuitenkin selkeästi erottuva ja helposti poistettavissa. Jaloista ei tehty aivan teräviä, koska kapea kärki olisi ollut herkkä vaurioitumaan.

Kuva 26. Tuolin oikea etujalka ennen kittautusta (a) ja kittauksen jälkeen (b).

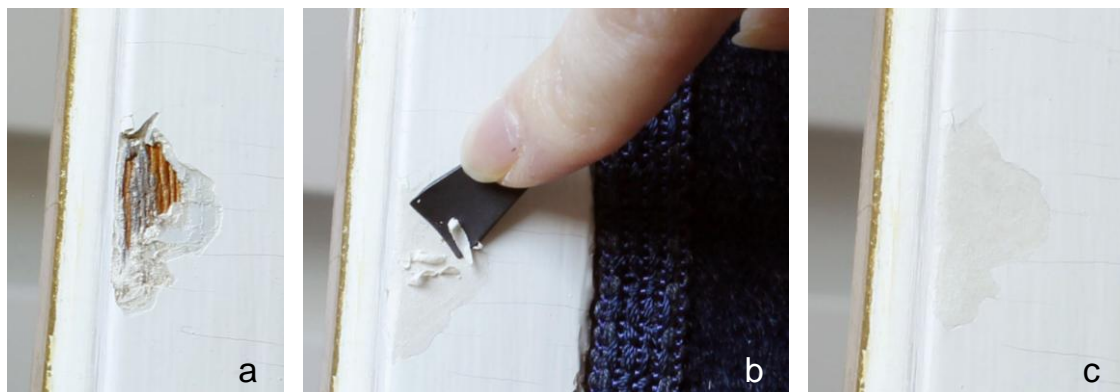
Kuva 28. Pintavaurio ennen kittausta (a), työprosessin aikana (b) ja sen jälkeen (c).

Täyttömassan jähmettyessä se oli helppo saada pienillä veistotaltoilla oikeaan muotoon (kuva 28, b). Pinta tasoitettiin lopuksi etanolilla (Etax A7), joka liuotti sitä juuri sopivasti, mahdollisesti kittiin sekoitetusta sellakasta johtuen. Myös Beva® 371 on voinut tuoreena liueta asetonilla denaturoituun alkoholiin siinä olevan ketonihartsin takia (Ruuben 2020b).

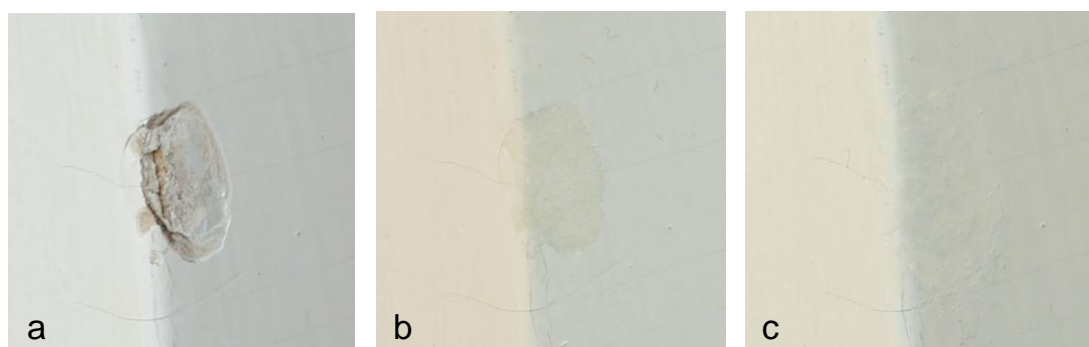
Kuva 29. Kulmavaurio ennen kittausta (a) sekä kittauksen (b) ja retusoinnin (c) jälkeen.

Retusointi jouduttiin tekemään useammassa vaiheessa, jolloin ensimmäisen levityksen jälkeen pinnan annettiin hiukan kuivua ennen uudelleen käsittelyä. Suuremman projektin aikana tämä ei kuitenkaan juuri hidasta työprosessia, sillä pinta ehtii hyvin kuivua sillä aikaa, kun käsitellään seuraavia alueita. Tulokseksi ei saatu täydellisen sileää pintaa, mutta oikean sävyn ja kiiltoasteen ansiosta retusoinnit jäivät varsin hyvin piiloon (kuva 29).

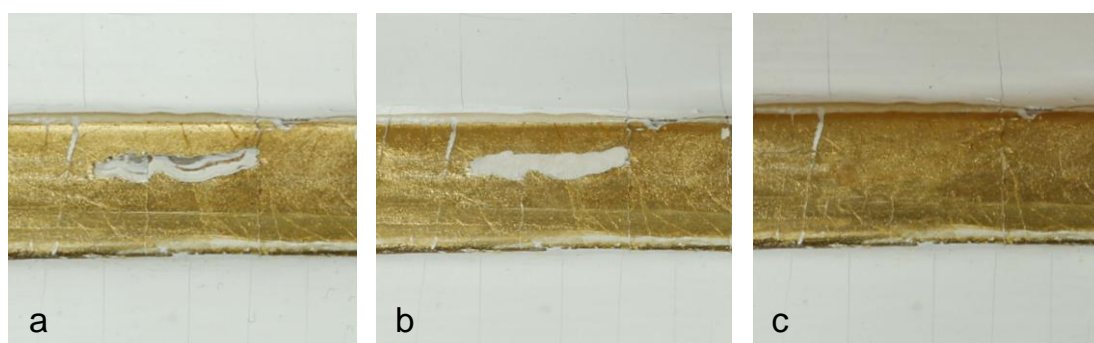
Kuva 30. Pintavaurio ennen kittausta (a) sekä kittauksen (b) ja retusoinnin (c) jälkeen.

Sideaine sekoitettiin pigmentteihin paletilla ja levitettiin pienellä siveltimellä. Koska metallin väri ja kiilto vaihtelee valaistuksesta ja katselukulmasta riippuen, haasteena oli saada kullattu pinta näyttämään yhtenäiseltä kaikilta suunnilta katsottuna. Hyväksi tekniikaksi todettiin sävyttää pinta ensiksi vesiväreillä haluttua lopputulosta hiukan tummemmaksi estäen samalla vaalean kitin kuultamasta läpi. Retusointiin käytettiin Lenin-grad-vesivärejä (ven. Ленинград), joiden valmistuksessa on käytetty aitoja pigmenttejä ja arabikumia. Päälle levitetyillä kiillepigmenteillä Mowilith® 20 -sideaineessa saatiin lopuksi pinnalle oikea sävy ja kiilto (kuva 30).

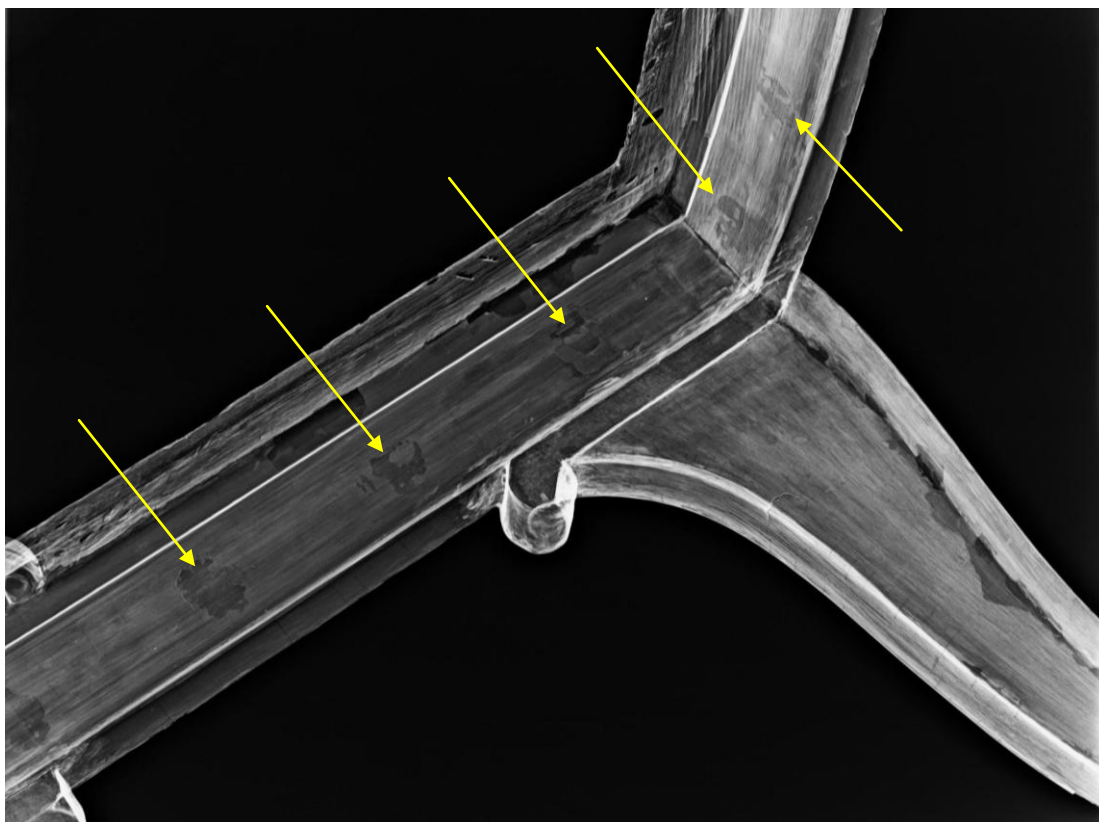
Oikean etujalan liitoskohta. Sarjassa erottuvat tummina pyöreänmallisina alueina siinä alun perin olleiden rosettien paikat.

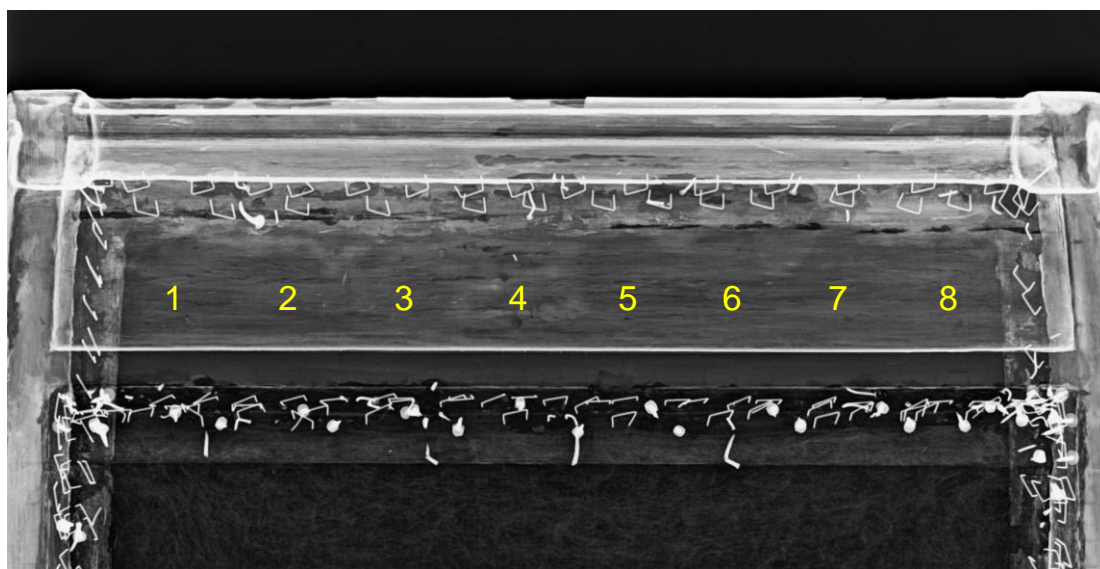
Selkänoja yläosa. Heikosti näkyvät pyöreät muodot (1–8) viittaavat poistettuun palmetti-koristeeseen. Selkeästi erottuvat verhoiluniitit sekä edellisistä verhoiluista jääneet nupit.

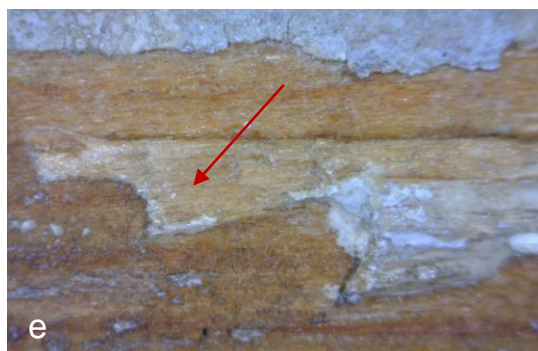
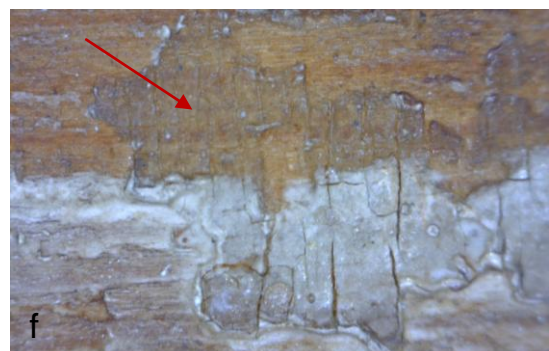
e) Puupala oikean sivusarjan alapuolella kertoo, että siitä oli irrotettu jokin puukoriste.
